ADAM ŚMIGIELSKI

# Amerykańskie olbrzymy

*Iowa  
New Jersey  
Missouri  
Wisconsin*

Wydawnictwo MAGNUM X  
Warszawa 2000

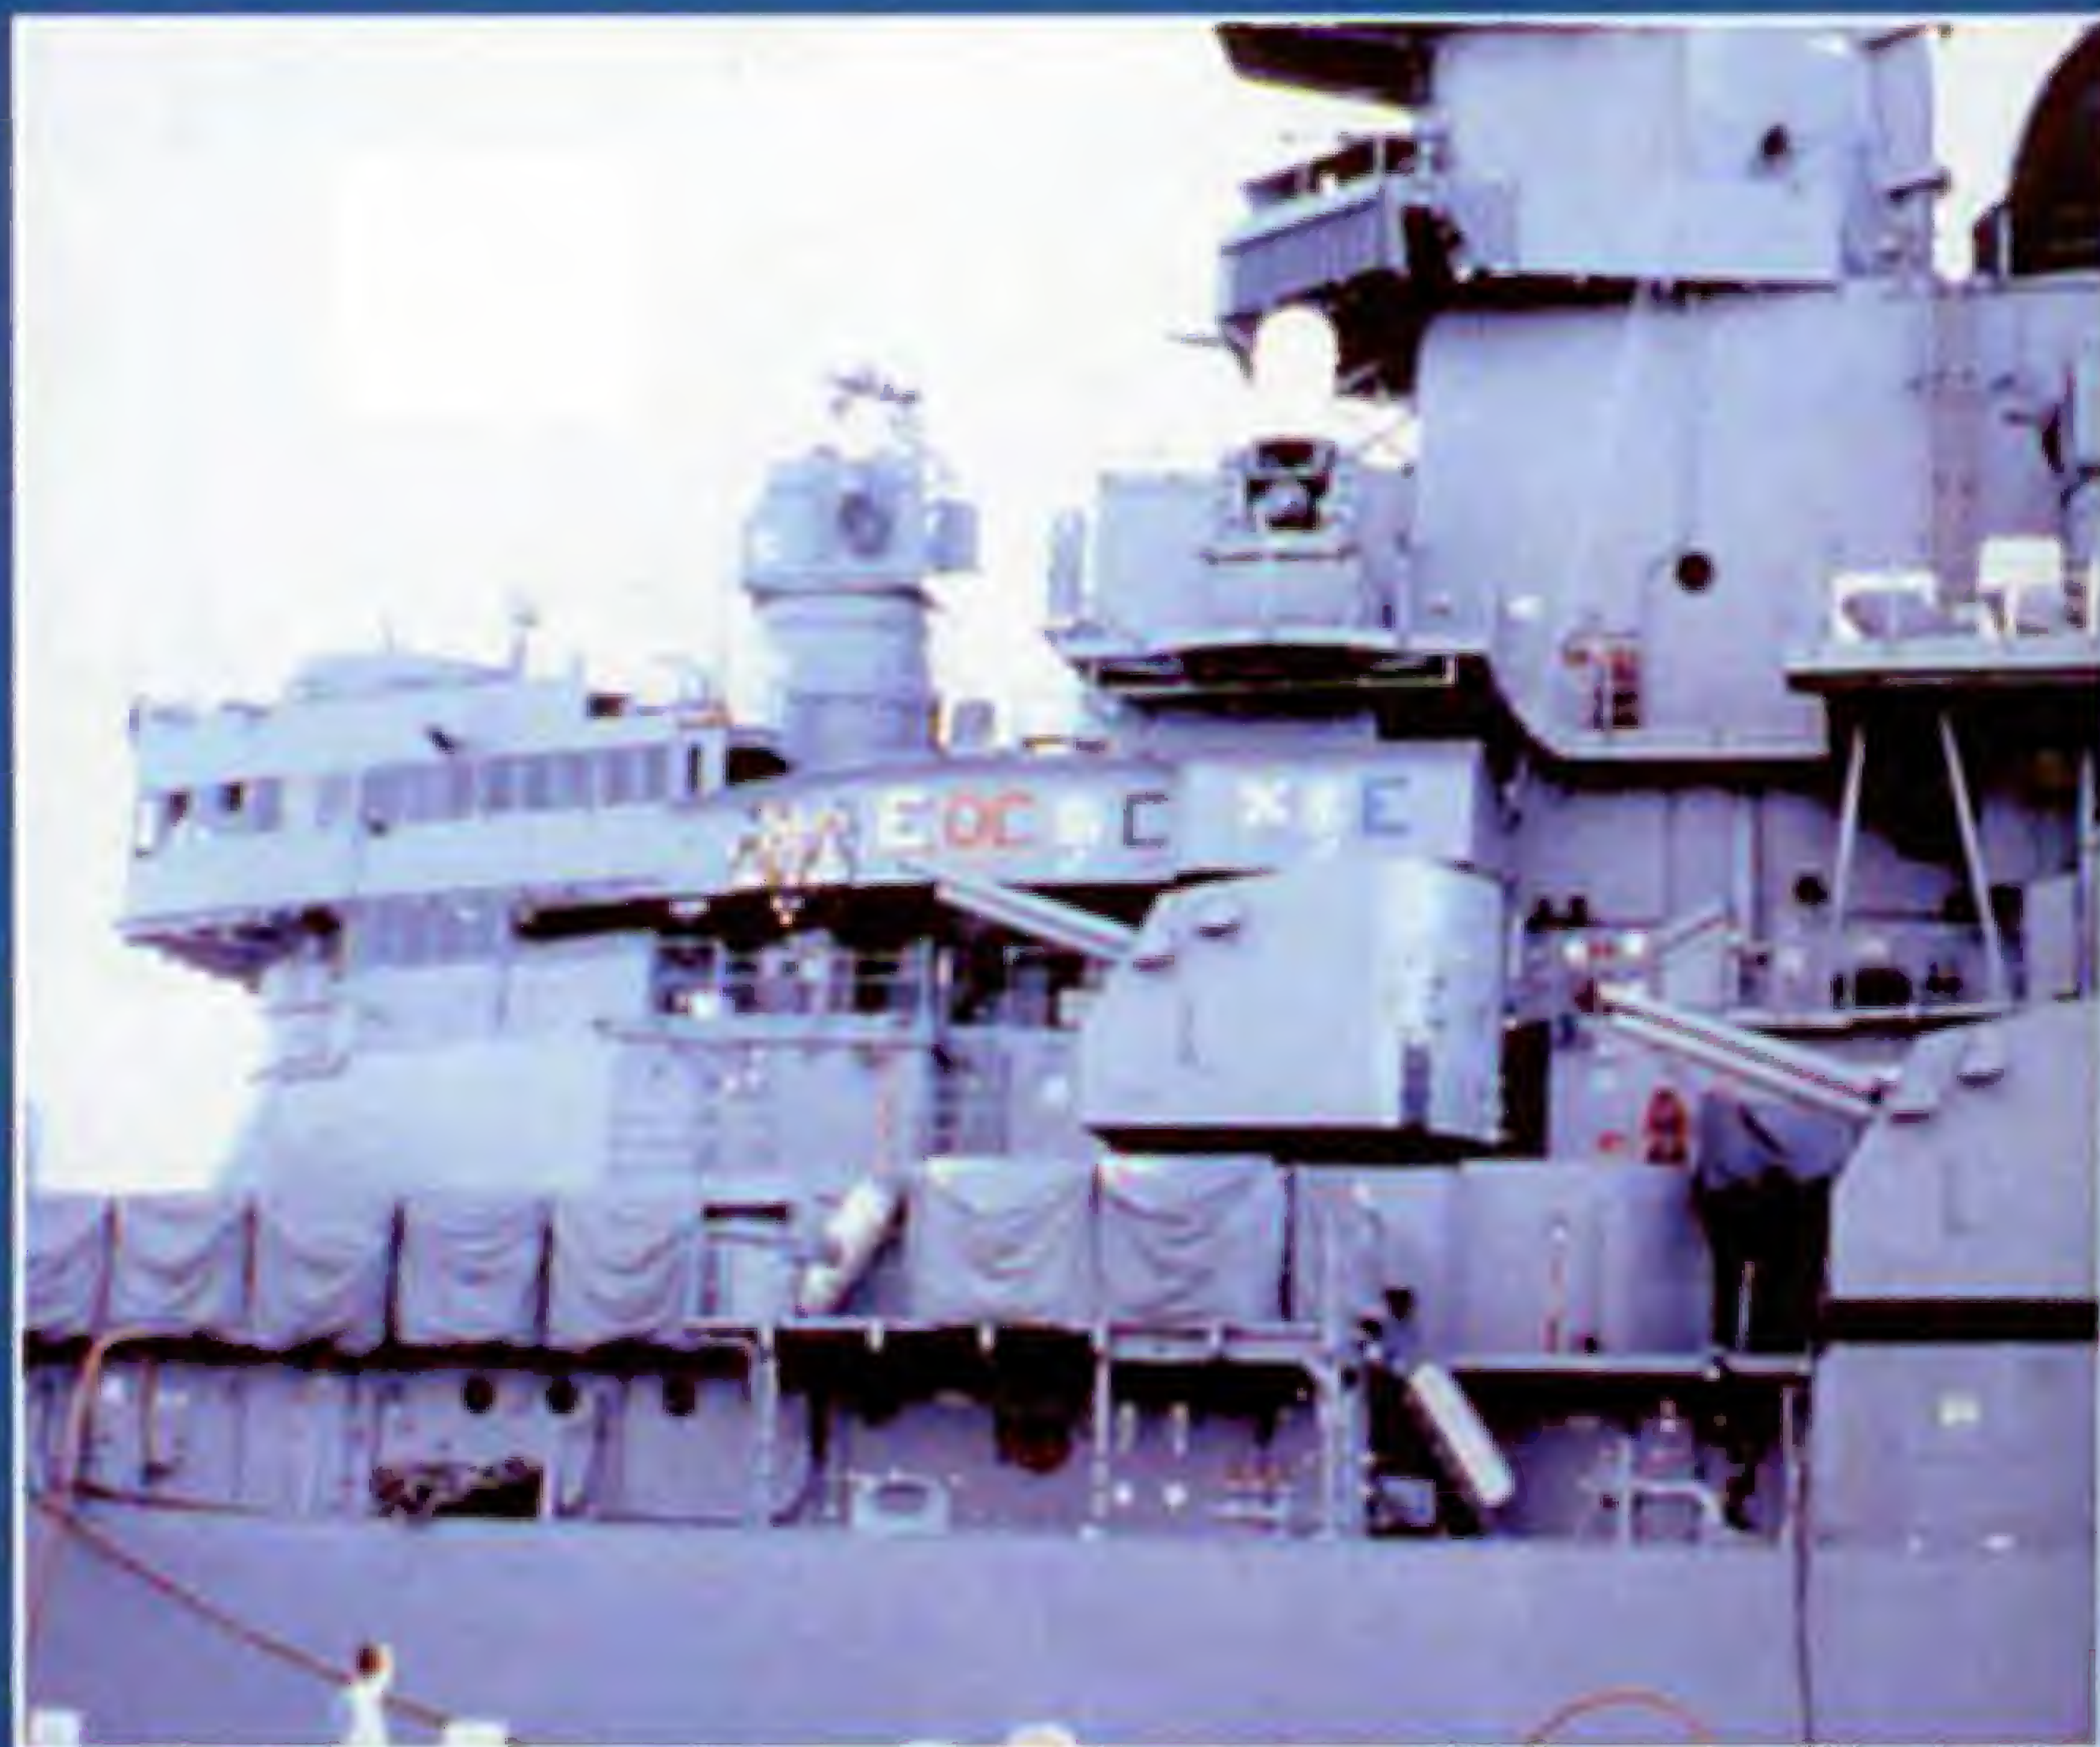
Widok z nabrzeża portowego na blok wieży dowodzenia pancernika *Iowa* w 1988 r. Zwracają uwagę wieże armat kal. 127 mm i ich dalocelowniki na głównym stanowisku dowodzenia i obok komina. [US Navy]

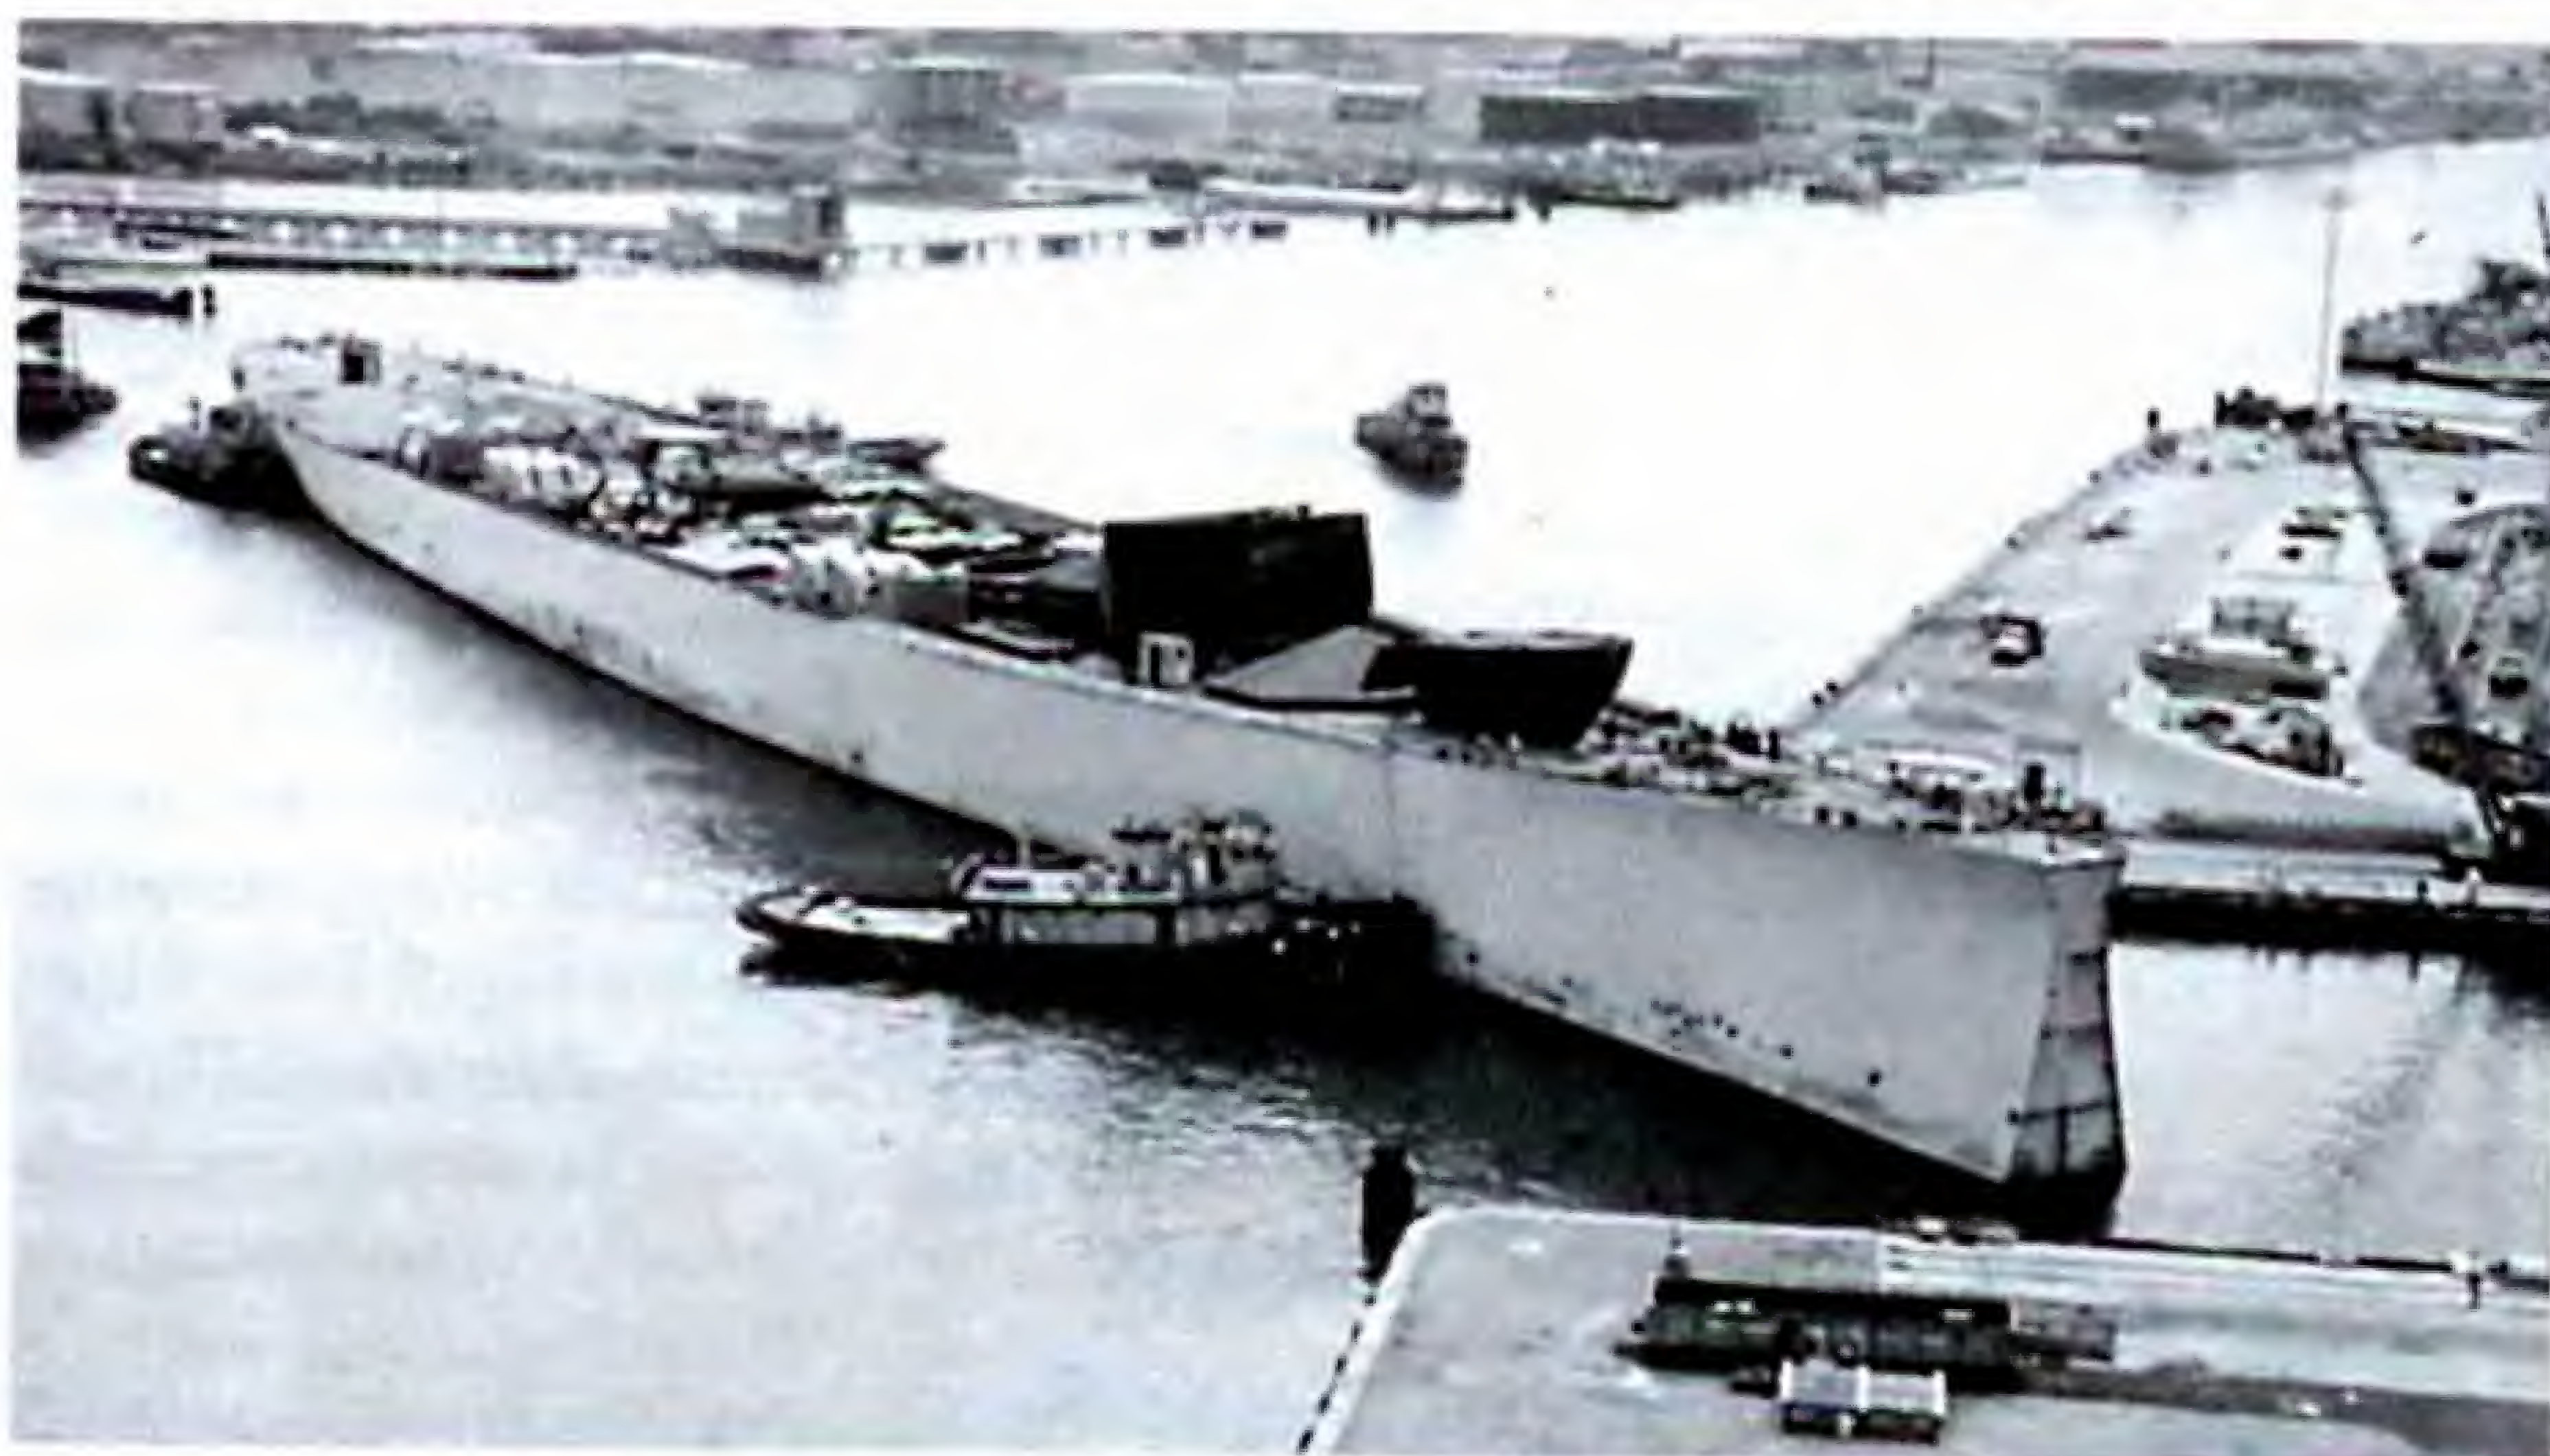
Nieukończony kadłub pancernika *Kentucky* podczas wprowadzania do suchego doku 16 lipca 1958 r. dla demontażu urządzeń napędowych. Dobrze widoczna jest brak części dziobowej wykorzystanej do remontu dziobu bliźniaczego *Wisconsin* po kolizji z niszczycielem *Eaton* DDE 510 (ex-DD 510, typ *Fletcher*) w 1956 r. Na pokładzie ustawione są wieże artylerii kal. 127 mm oraz część gruszki dziobowej okrętu.

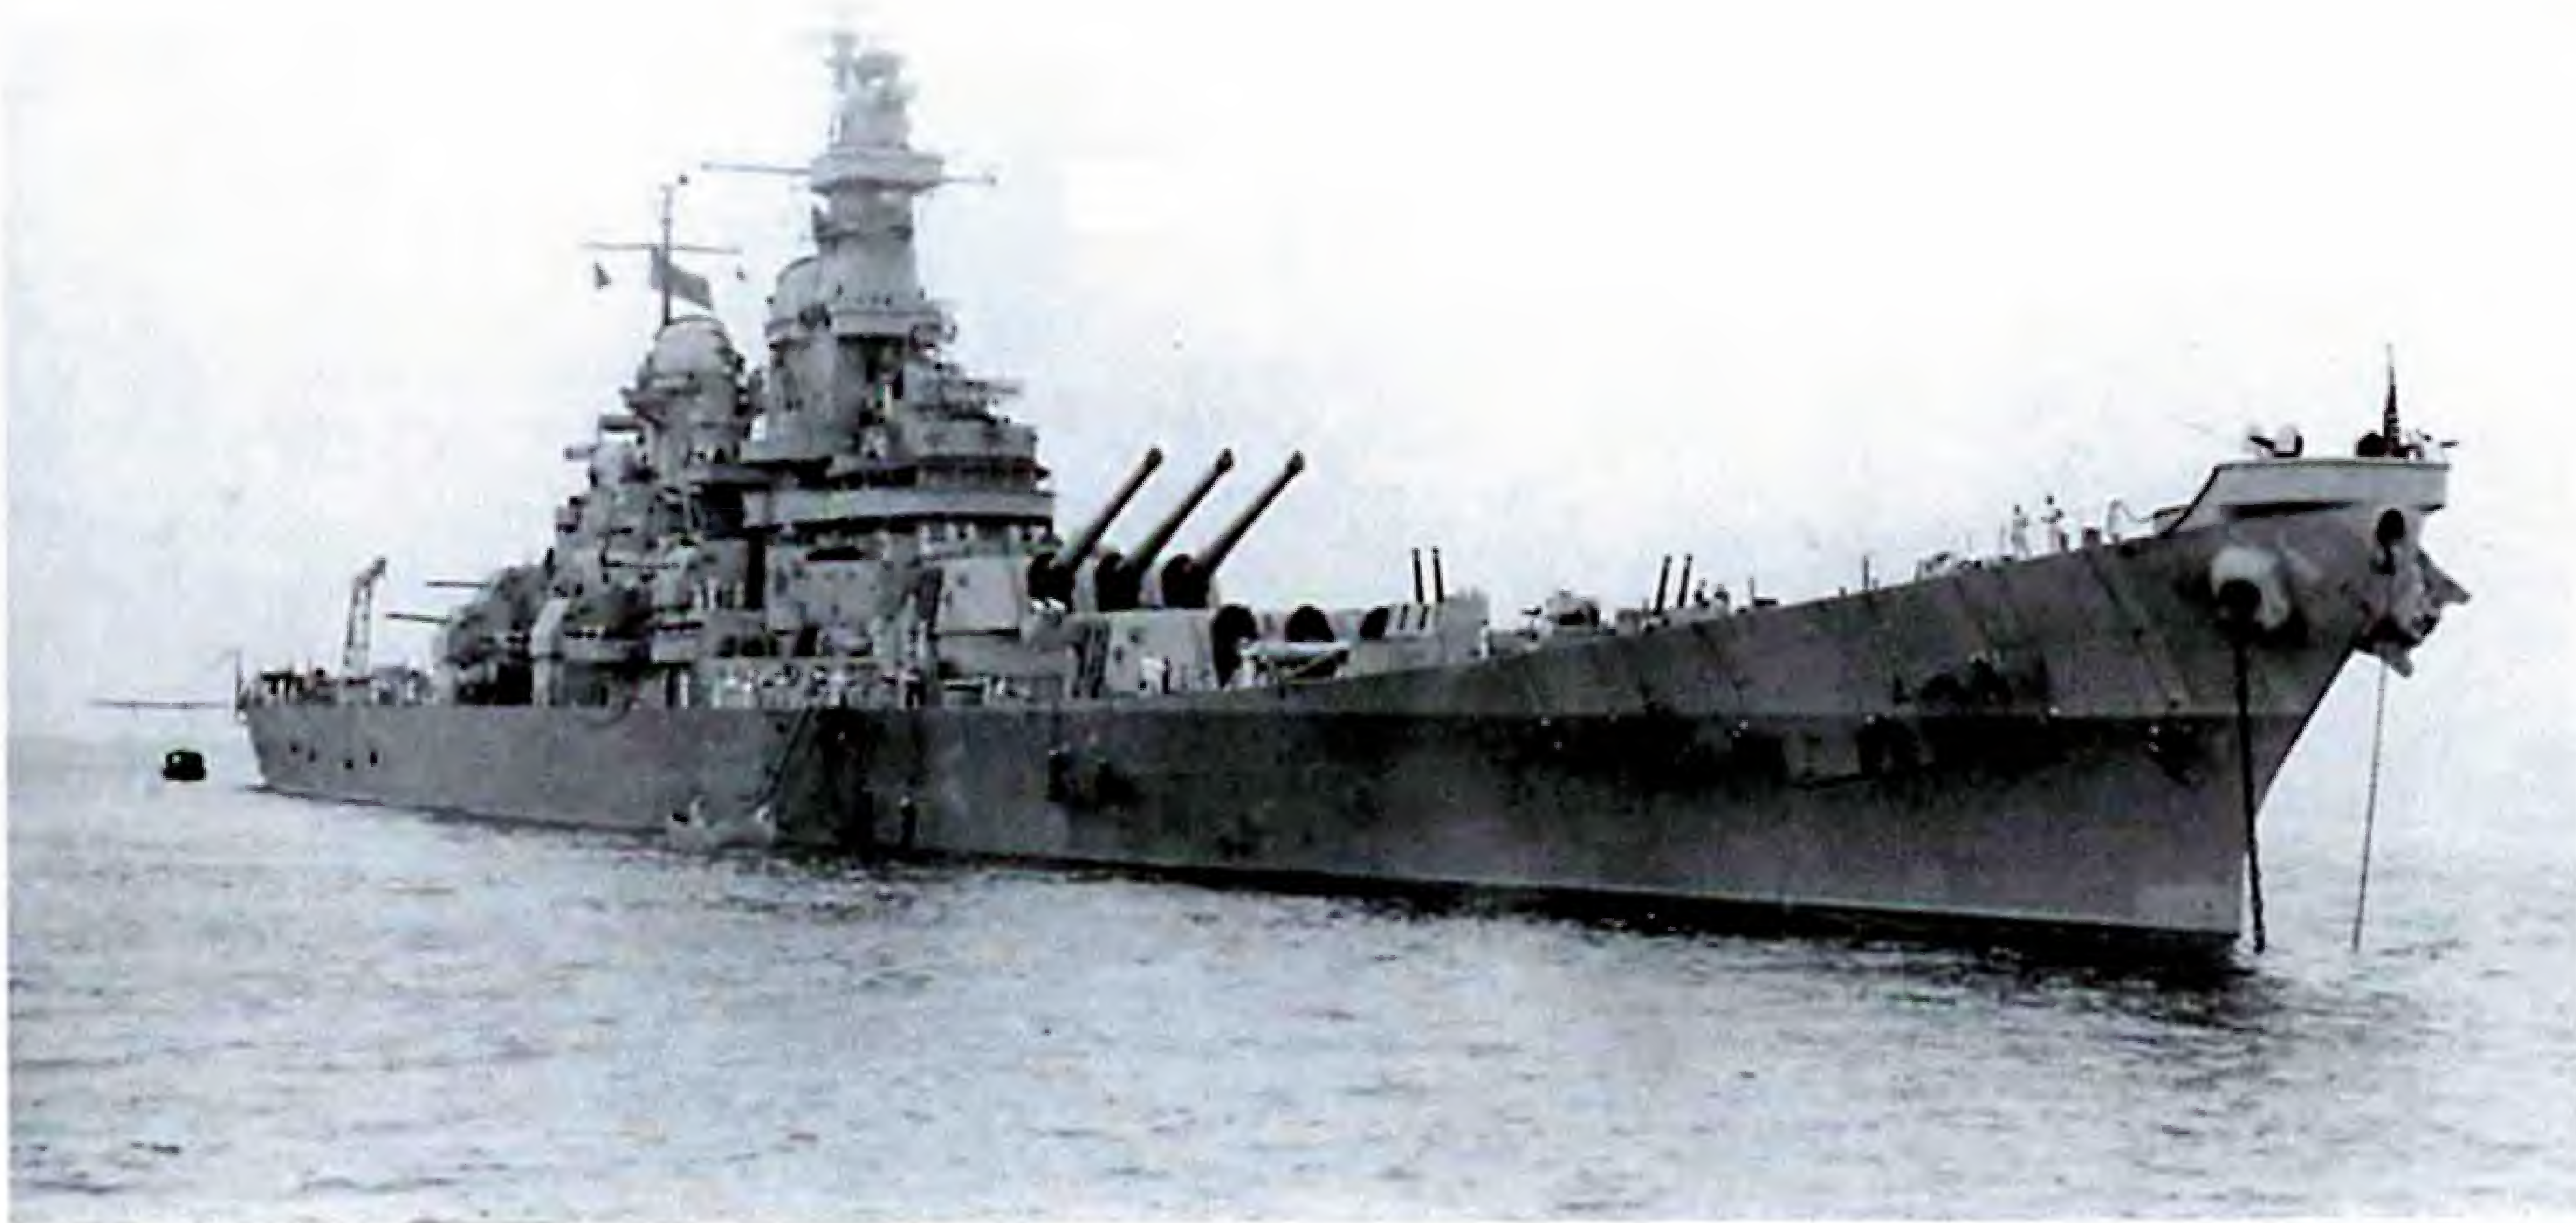
Iowa BB 61 na fotografii z 9 lipca 1943 r. po powrocie do stoczni w Nowym Jorku dla dokonania drobnych poprawek i napraw po zakończeniu wstępnego szkolenia załogi.

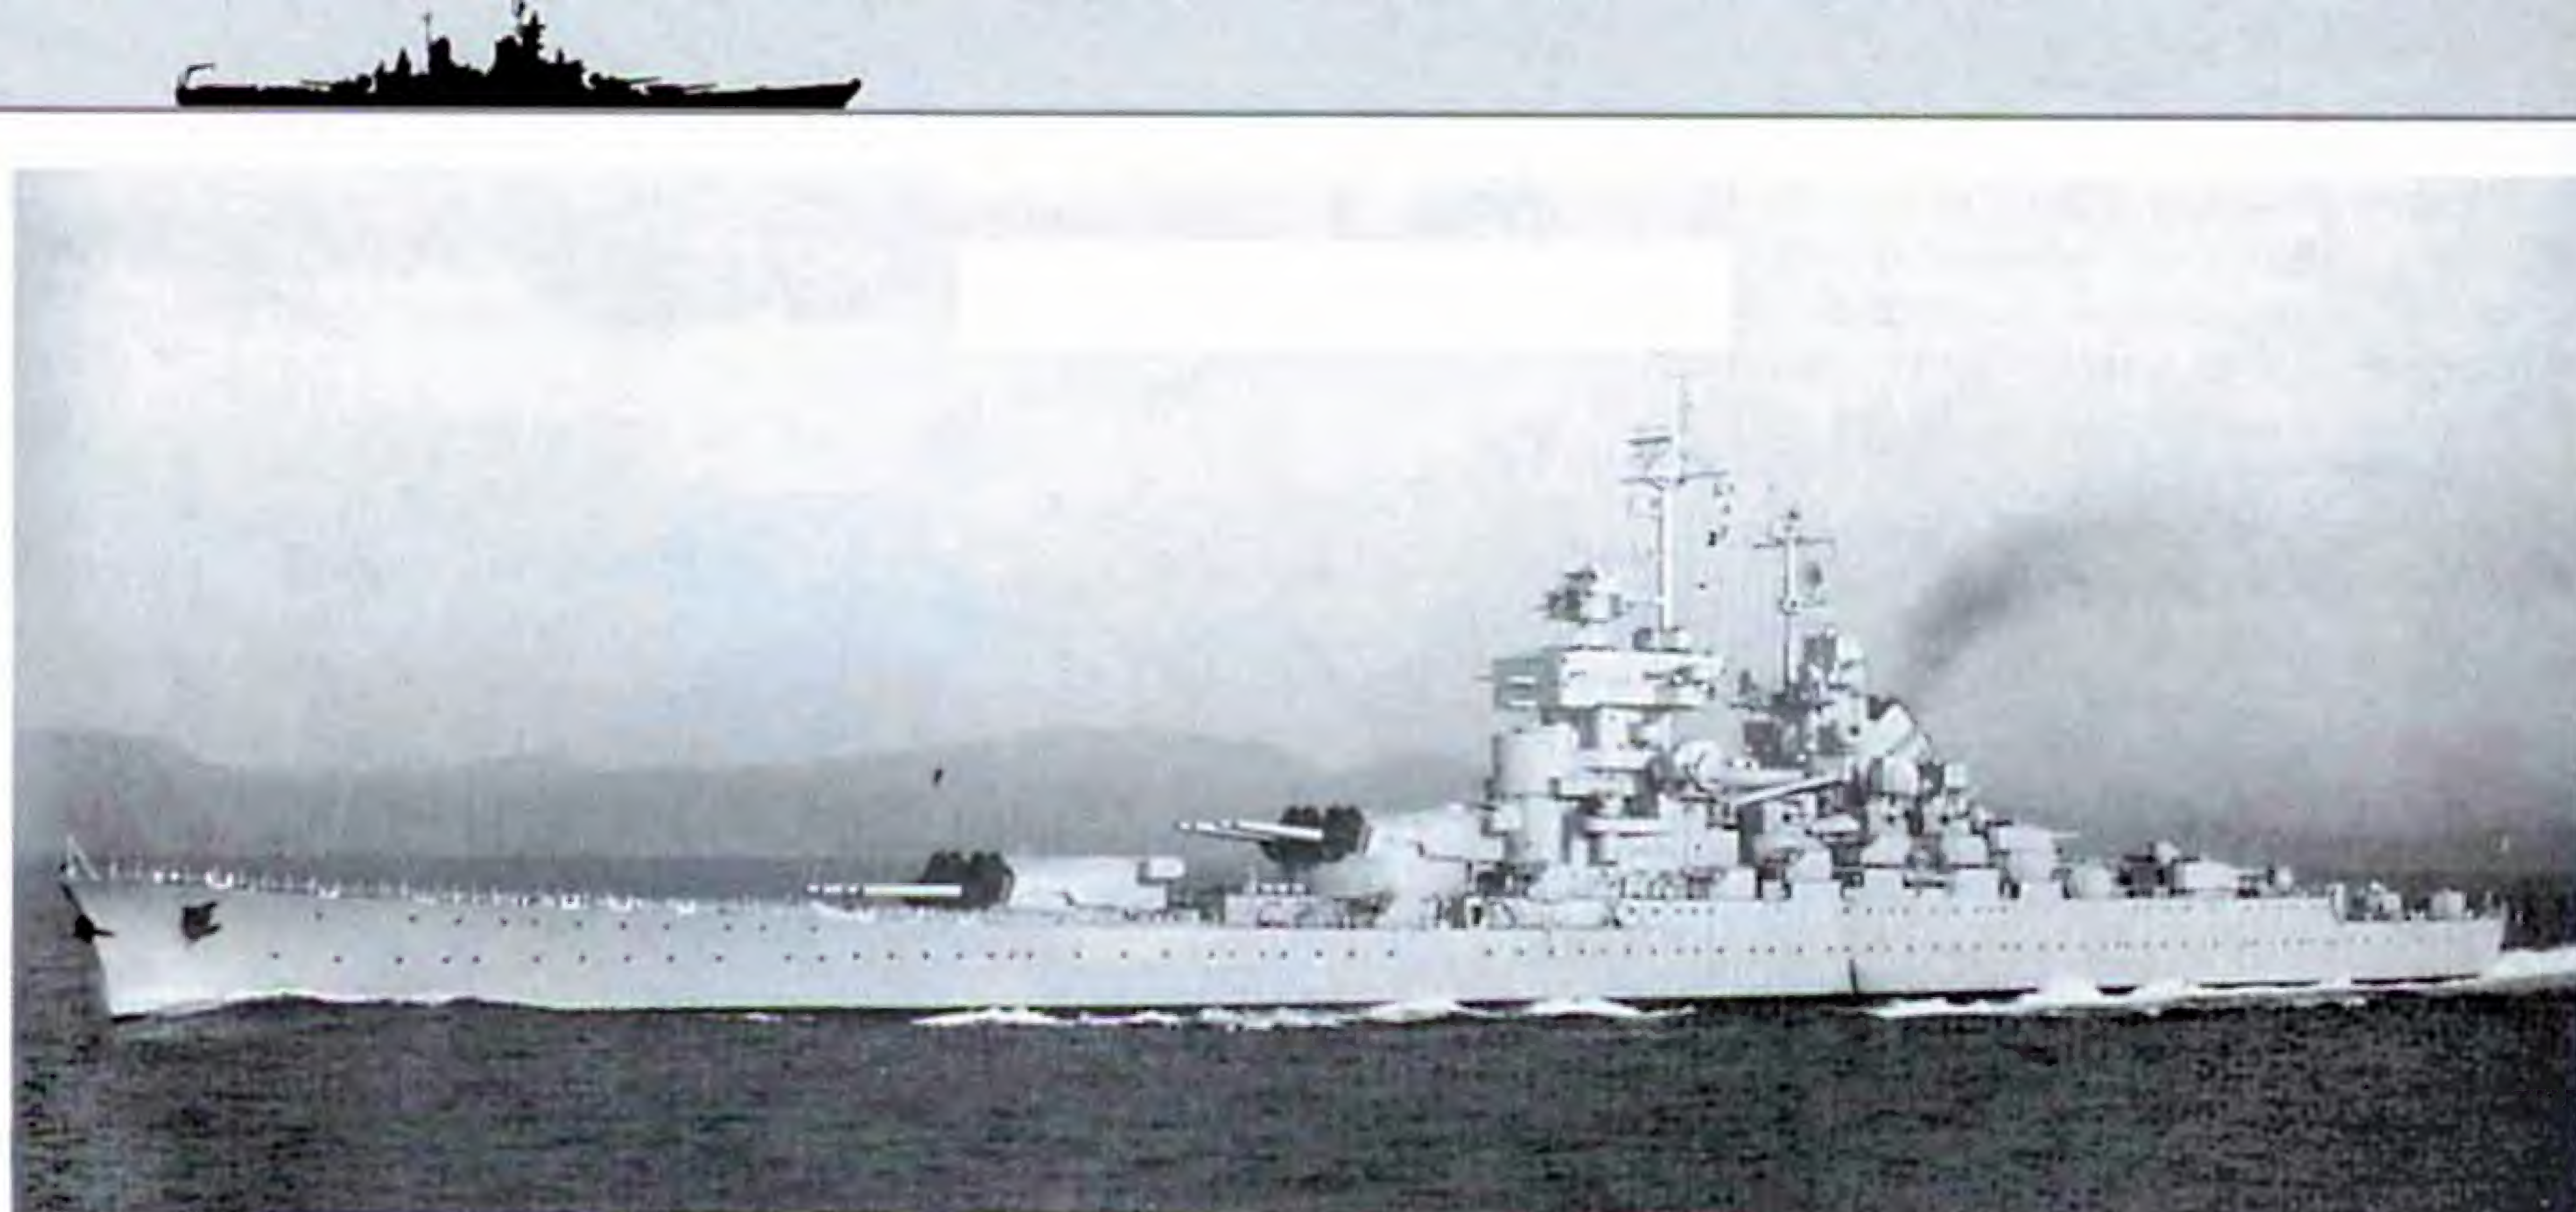
Francuski pancernik *Jean Bart* na Morzu Śródziemnym w pobliżu Tuluzy na pięknej fotografii z jesieni 1955 r. Był to ostatni ukończony pancernik na świecie (49850 ts, 165000 KM, 32 w, 8 x 380 mm, 9 x 152 mm, 24 x 100 mm, 28 x 57 mm, 20 x 20 mm). Zwraca uwagę poważna zmiana bryły wieży dowodzenia i bardzo silne uzbrojenie przeciwlotnicze kal. 100 mm i 57 mm.

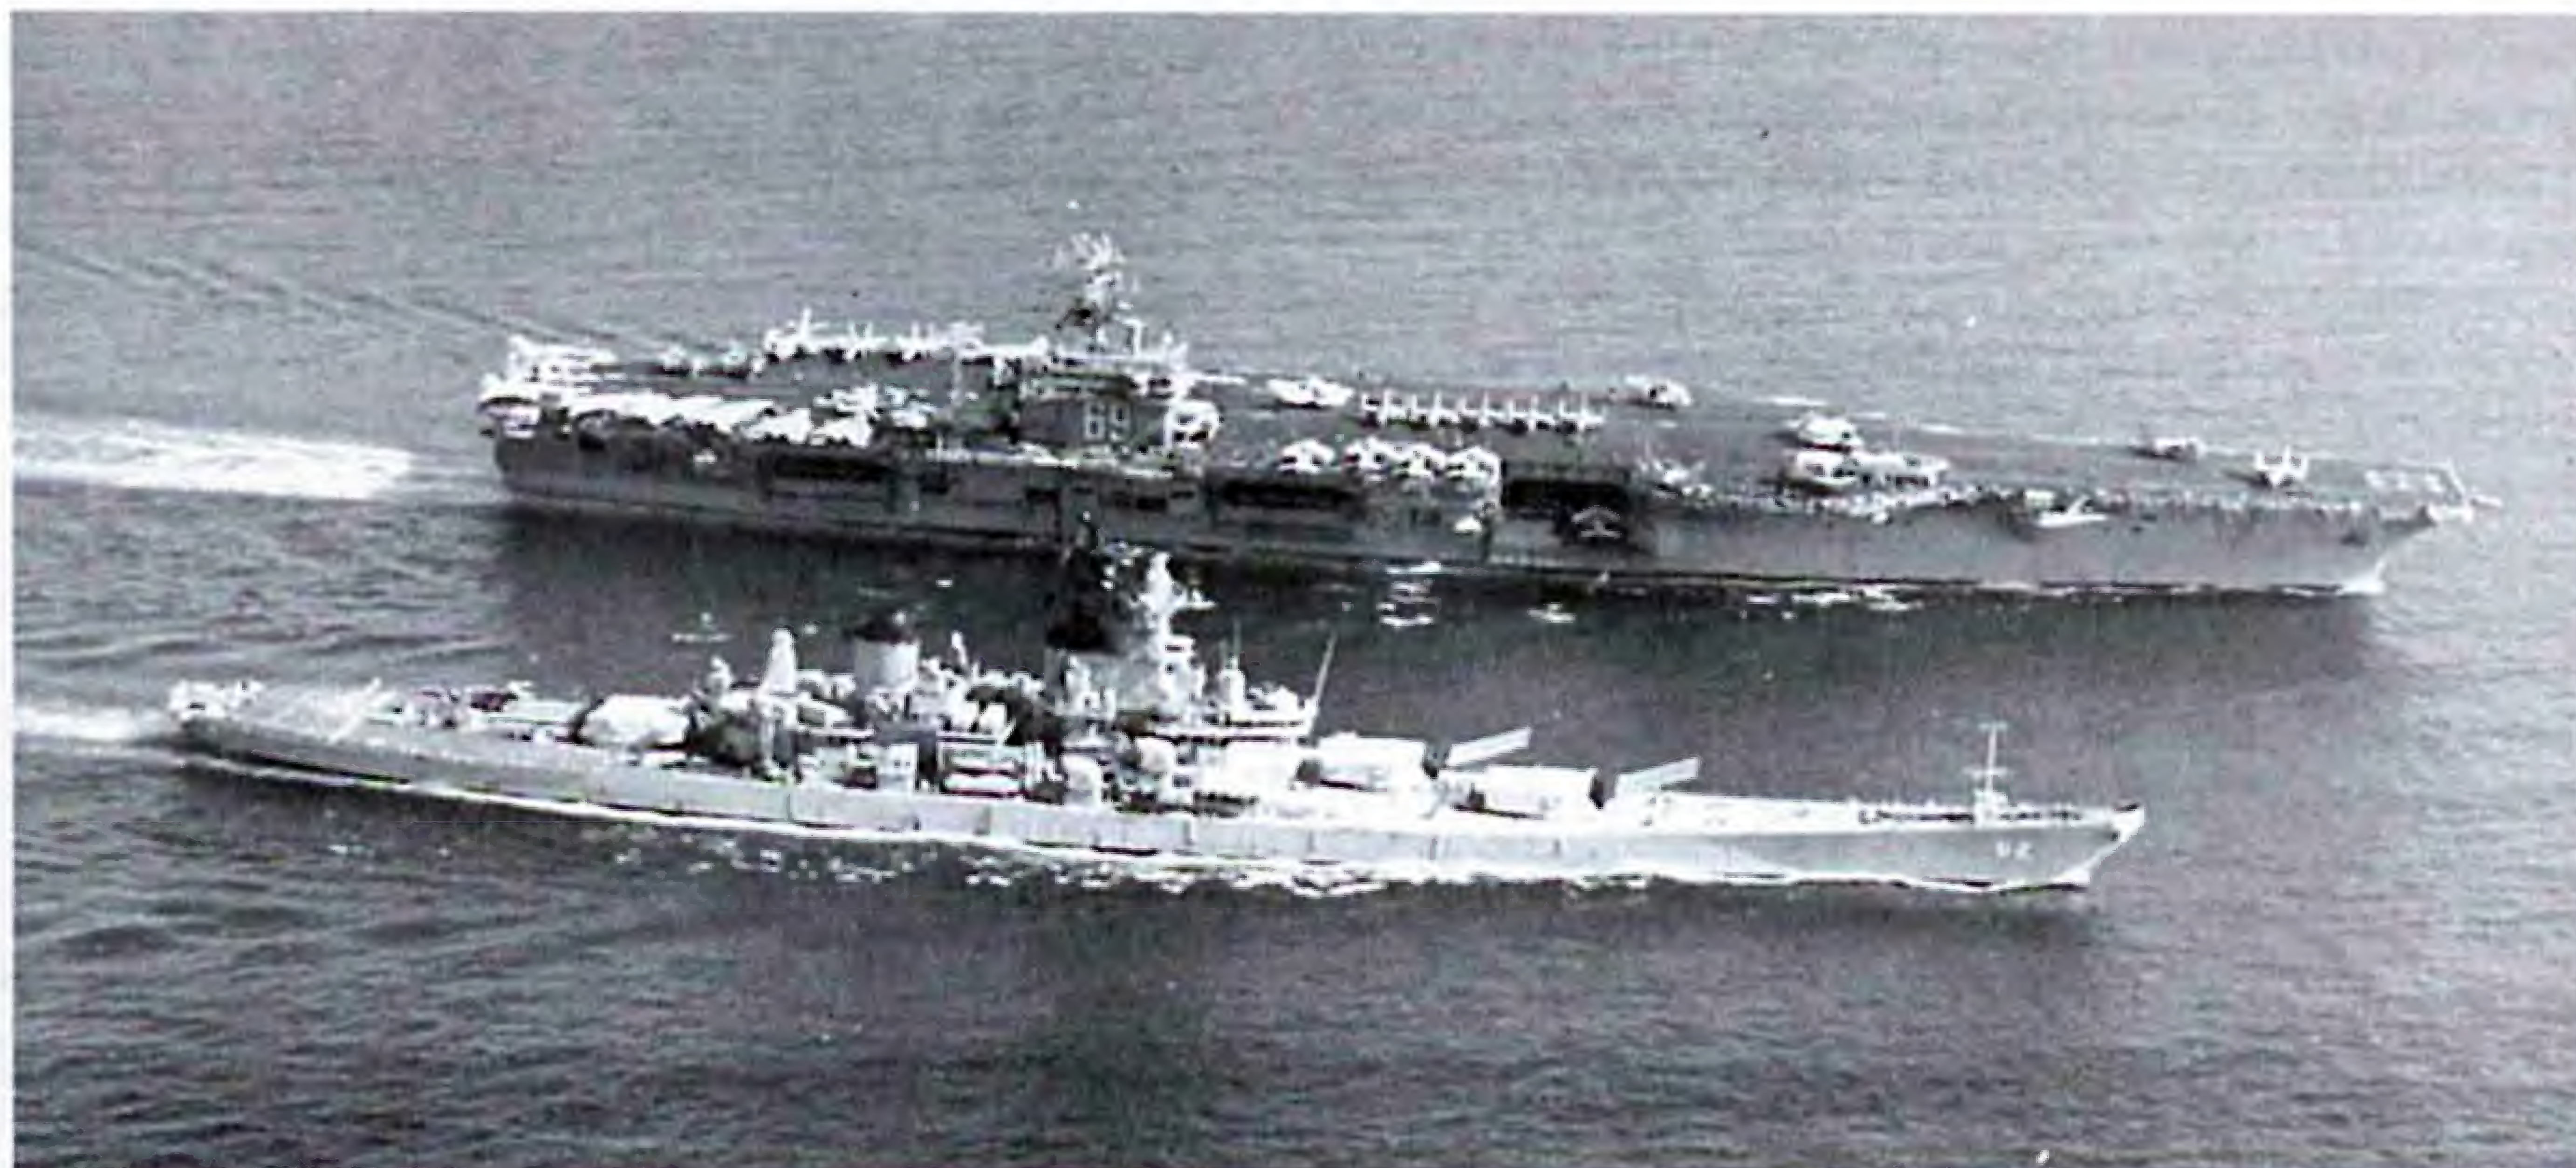
W regionach o dużym zagrożeniu grupa bojowa pancernika działała wspólnie z grupą bojową skoncentrowaną wokół lotniskowca. Zdaniem Amerykanów szczególnie trudne do zwalczania miały być zespoły stworzone w oparciu o dwa lotniskowce i pancernik wraz z eskortą. Na fotografii obok *Missouri* działa wraz z lotniskowcem *Dwight D. Eisenhower* CVN 69 na Pacyfiku w 1986 roku.

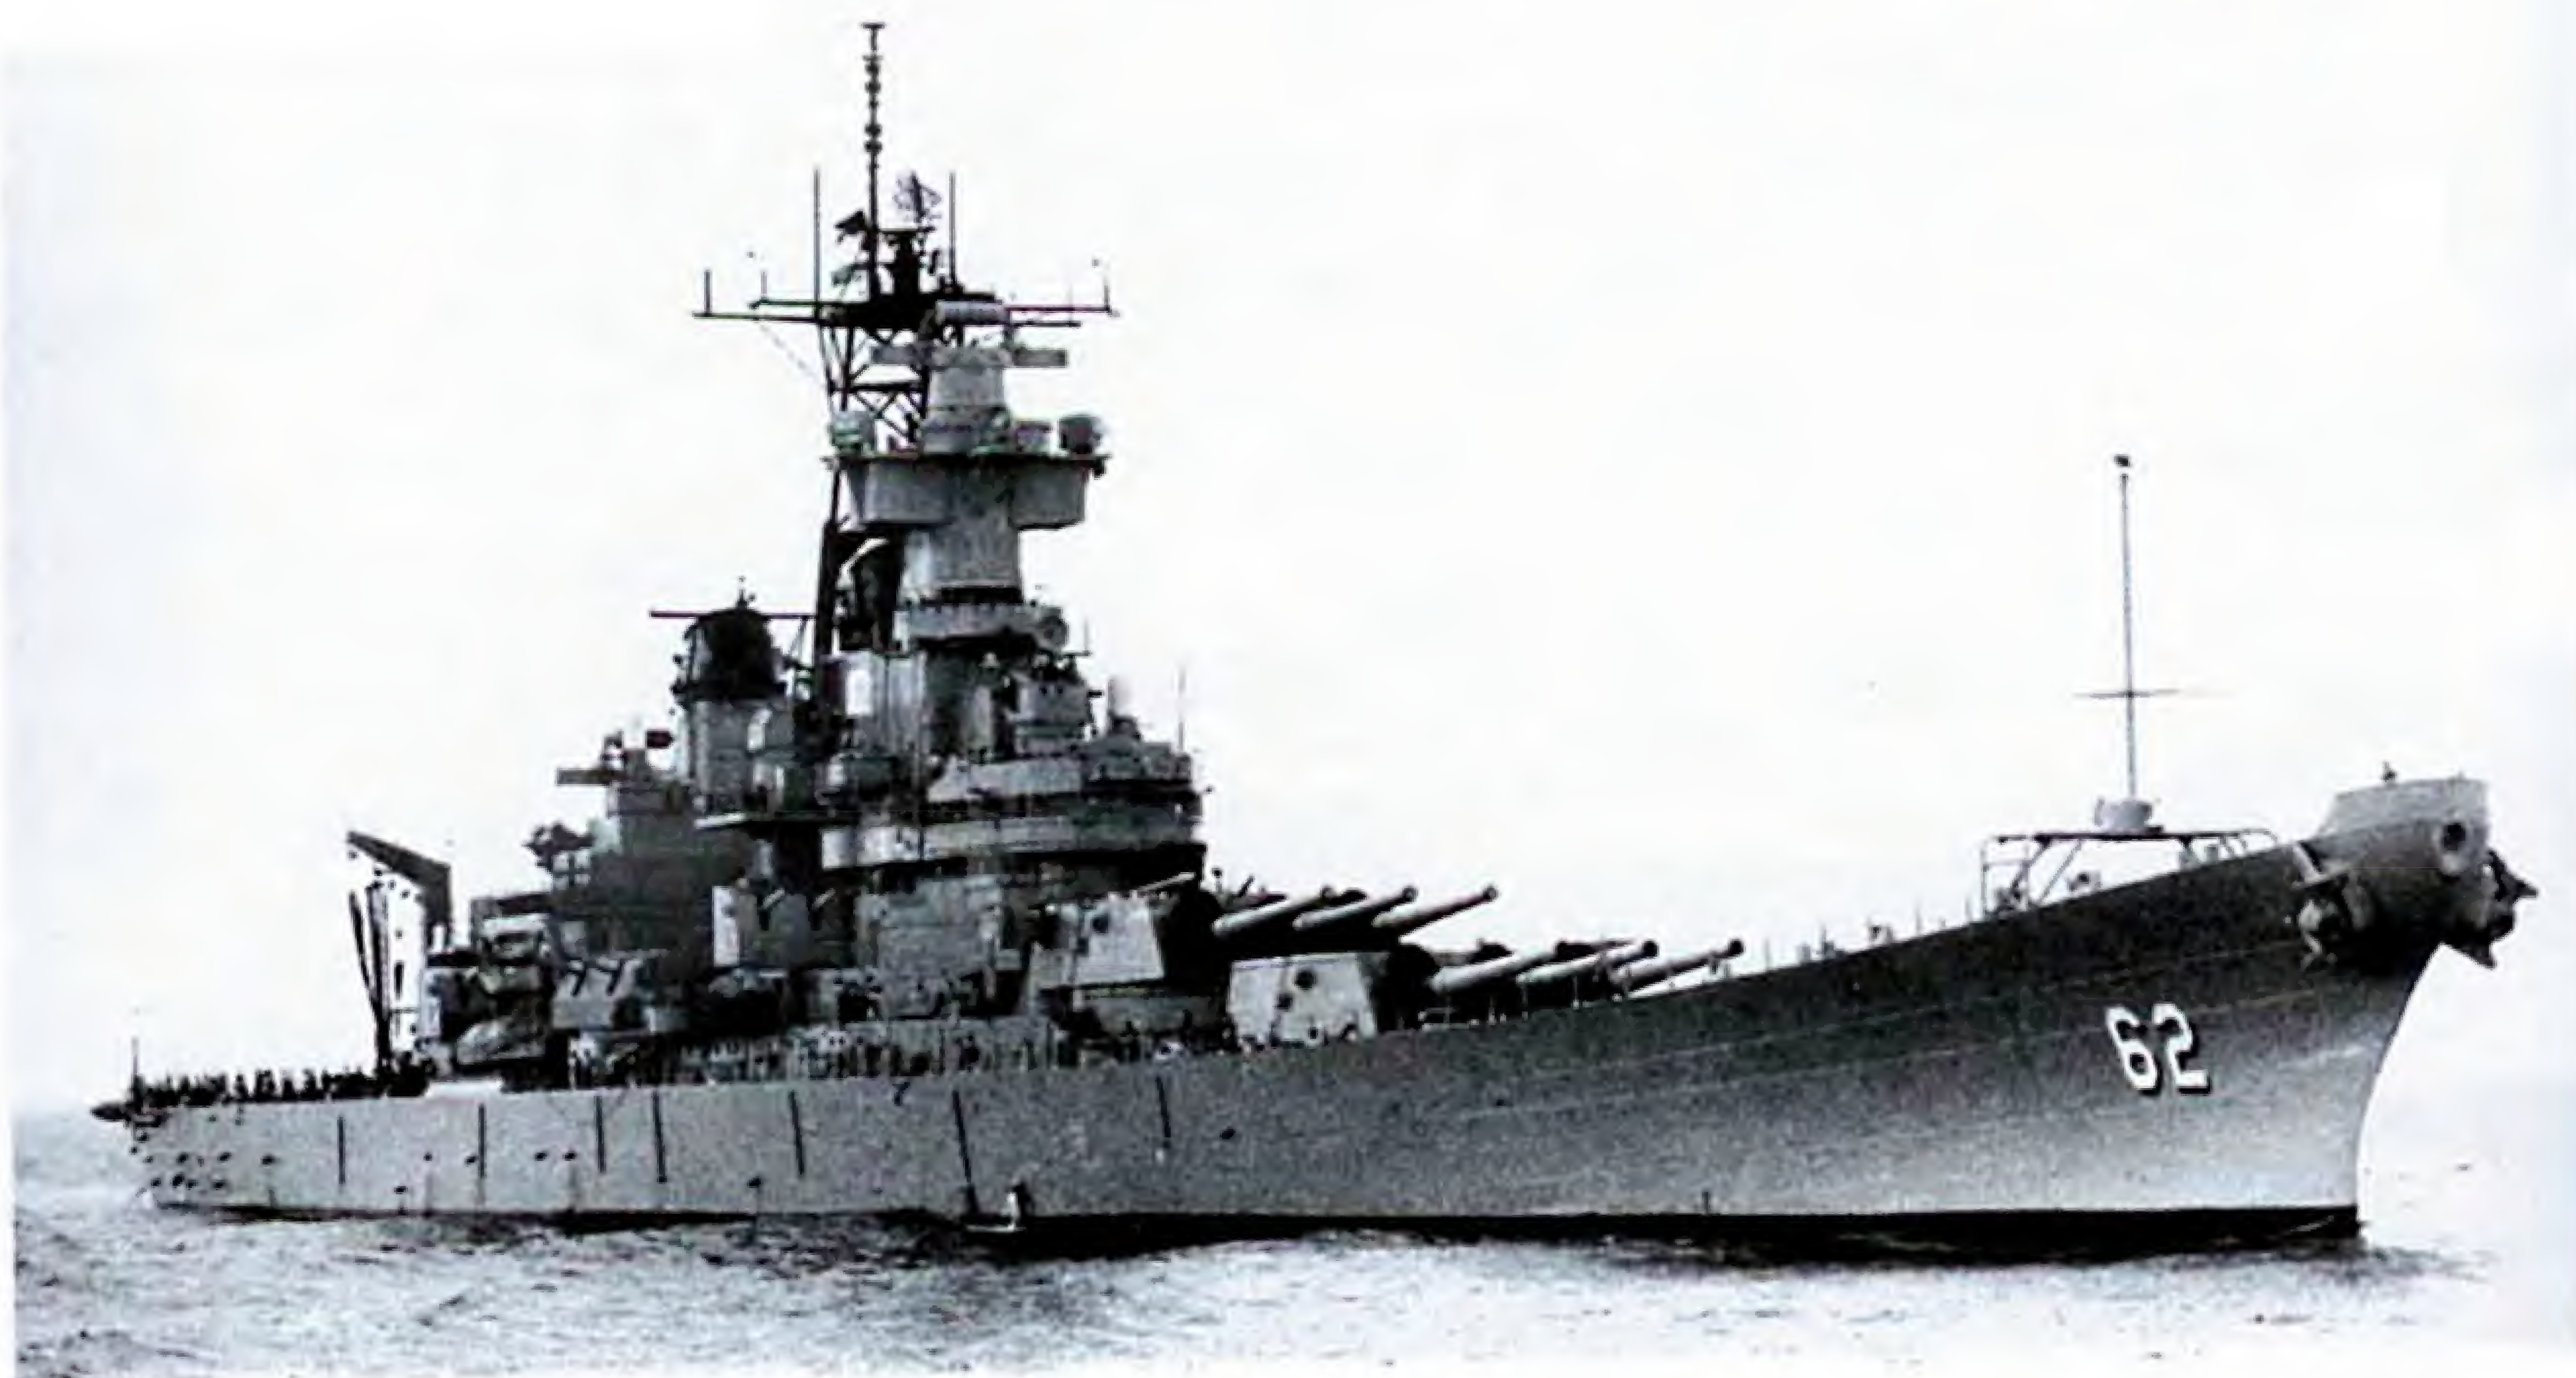
*New Jersey* na wodach australijskich w 1986 roku. Zwraca uwagę rozbudowany szczyt wieży dowodzenia z antenami systemu walki elektronicznej SLQ-32 oraz ustawiony na wysokości rufowego stanowiska kierowania ogniem nieruchomy wysięgnik systemu przeładunku paliwa na pełnym morzu.
